**Obec Středokluky**

# **Výzva k předložení nabídky ve veřejné zakázce malého rozsahu**

## **Sanace kanalizace**

### **Popis poruch**

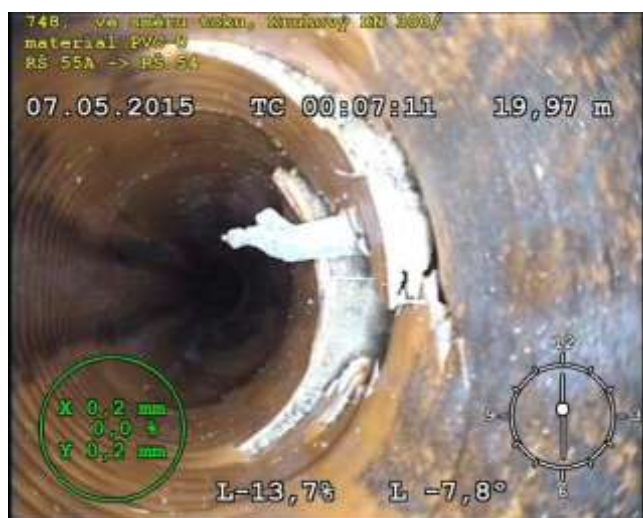
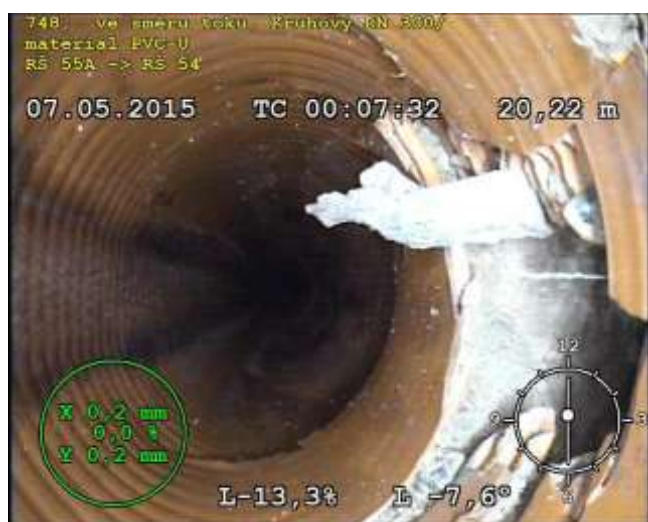
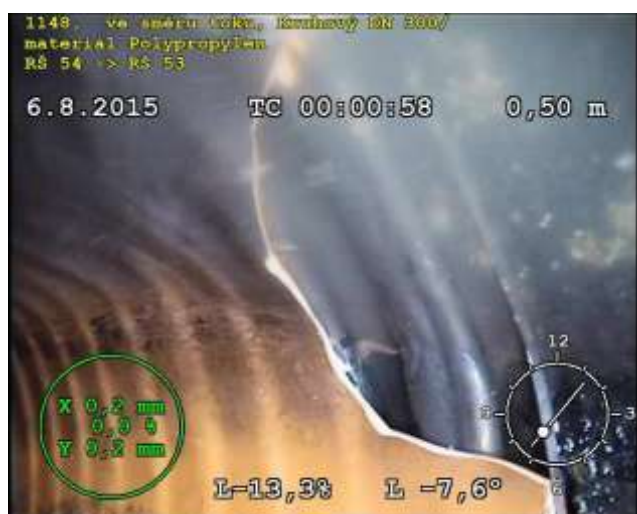
| <b>Číslo šachty</b> | <b>Vzdálenost</b> | <b>hloubka</b> |
|---|---|---|
| 55A-54 | 20,52m | 210-290cm" |

**Úsek:** 55A-54, staničení: 20,22m, počet KRV: 2ks

- Poloha:** Severní část obce mezi křížením ulic Kladenská a Na Ovčíně (50.1341667N, 14.2401778E) a čistírnou odpadních vod (50.1370653N, 14.2338264E). Prochází body 50.1364394N, 14.2363475E, 50.1354836N, 14.2383217E, 50.1349267N, 14.2391961E.
- Prostředí:** Vpusti se nachází na poli a v blízkosti rybníka Pod Panskou.
- Přístup:** Od ulice Kladenské a od ČOV.
- Typ poruch:** Proražené potrubí (nevhodná realizace).
- Oprava:** Sanace potrubí lokální samonosnou vložkou DN300, zednické zapravení vyústění potrubí.

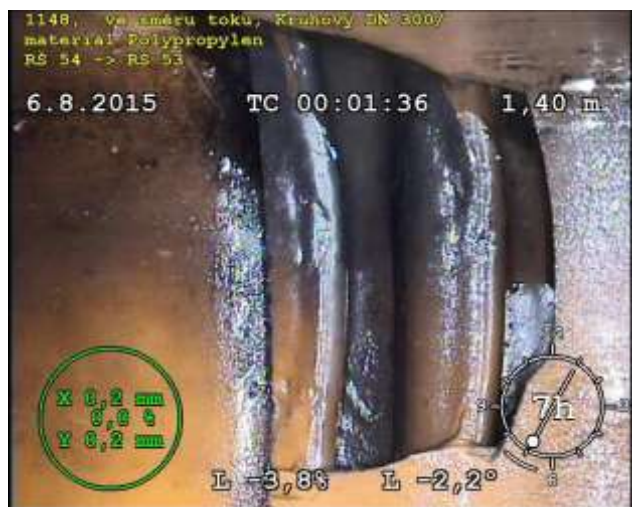
| <b>Číslo šachty</b> | <b>Vzdálenost</b> | <b>hloubka</b> |
|---|---|---|
| 54-53 | 0,5 a 1,4m | 210-290cm |

**Úsek:** 54-53; staničení: 0,5m a 1,4m; počet KRV: 2ks

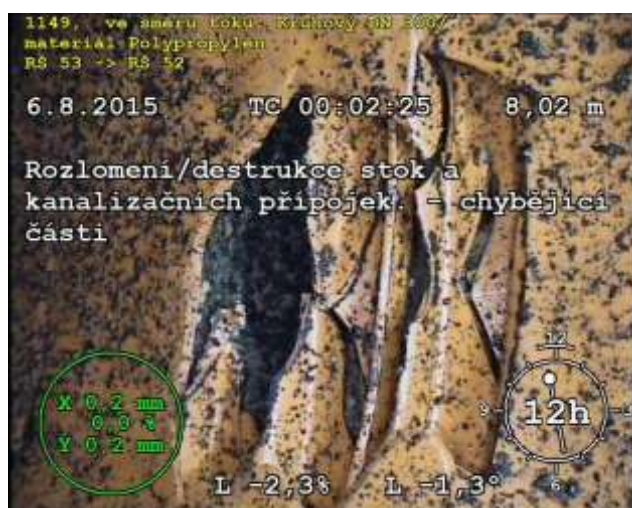
| <b>Číslo šachty</b> | <b>Vzdálenost</b> | <b>hloubka</b> |
|---|---|---|
| 53-52 | 8,02m | 210-290cm |

**Úsek:** 53-52; staničení: 8,02m; počet KRV: 1ks

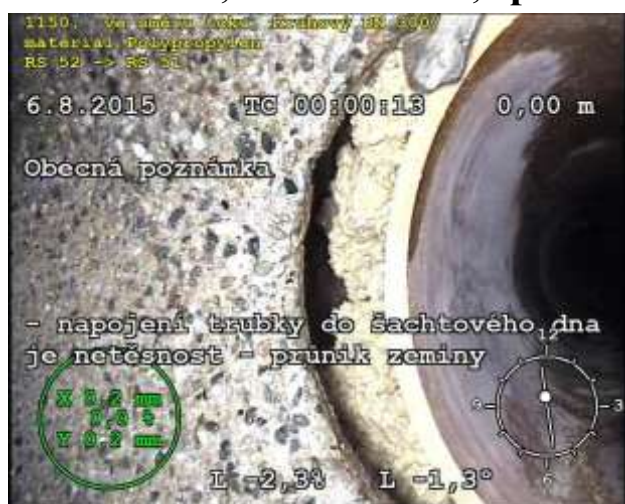
| <b>Číslo šachty</b> | <b>Vzdálenost</b> | <b>hloubka</b> |
|---|---|---|
| 52-51 | 0m napojení | 190cm |

**Úsek:** 52-51; staničení: 0m; špatné napojení – zednické zapravení

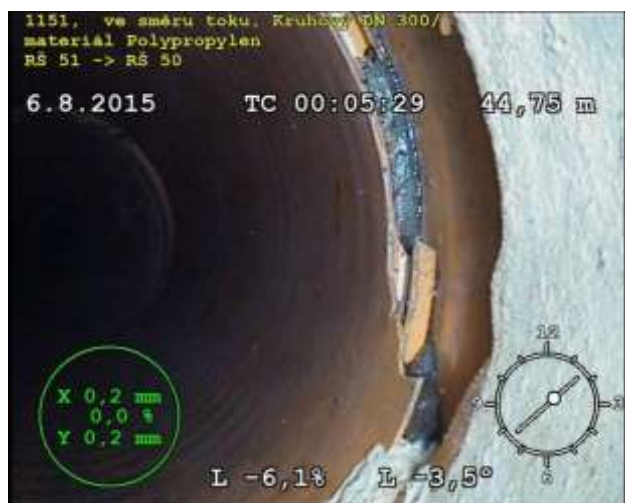
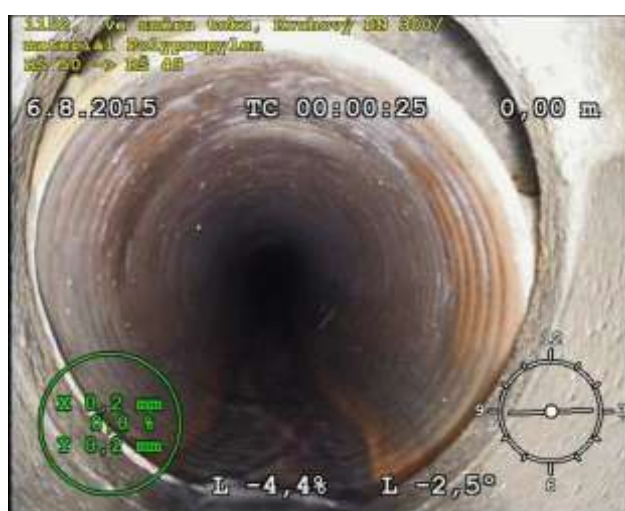
| <b>Číslo šachty</b> | <b>Vzdálenost</b> | <b>hloubka</b> |
|---|---|---|
| 51-53 | 44,72m | 190cm |

**Úsek:** 51-50; staničení: 44,75m; počet KRV: 1ks

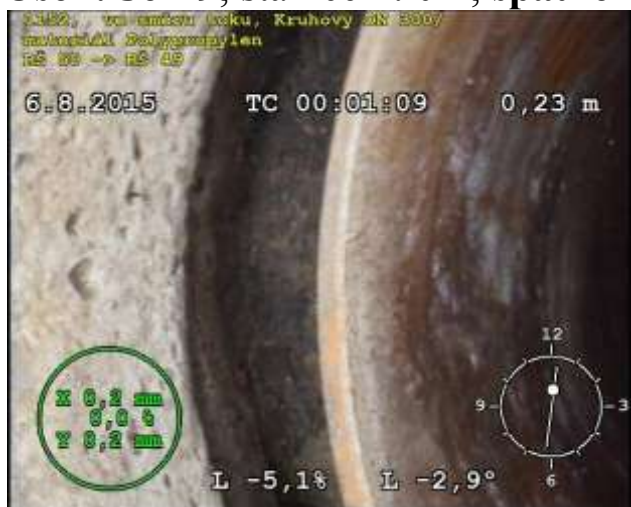
| <b>Číslo šachty</b> | <b>Vzdálenost</b> | <b>hloubka</b> |
|---|---|---|
| 50-49 | 0m napojení | 200 cm |

**Úsek: 50-49; staničení: 0m; špatné napojení – zednické zapr.**

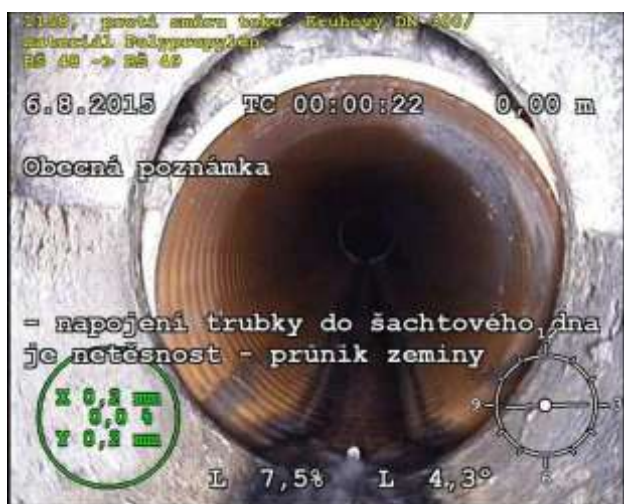
| <b>Číslo šachty</b> | <b>Vzdálenost</b> | <b>hloubka</b> |
|---|---|---|
| 48-49 | 0m napojení | 200 cm |

**Úsek: 48-49; staničení: 0m; špatné napojení – zednické zapravení**

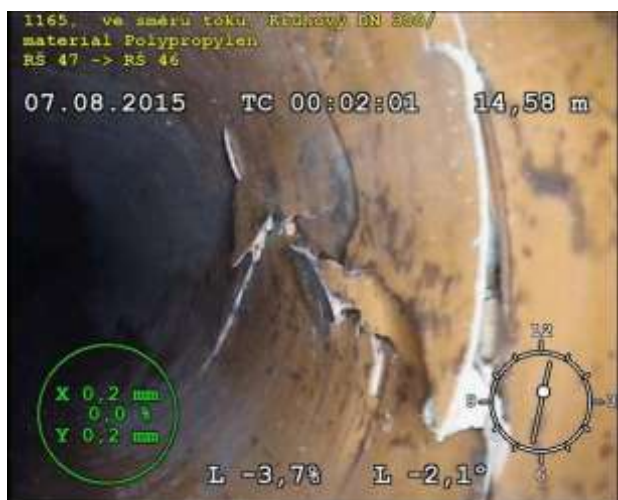
| <b>Číslo šachty</b> | <b>Vzdálenost</b> | <b>hloubka</b> |
|---|---|---|
| 47-46 | 4,58 | 150cm |

**Úsek: 47-46; staničení: 14,58m; počet KRV: 1ks**

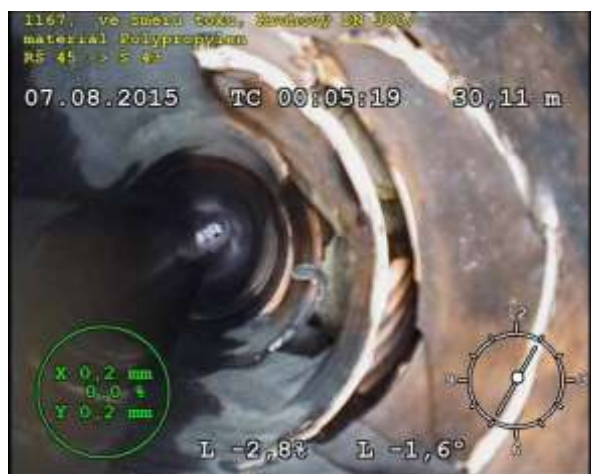
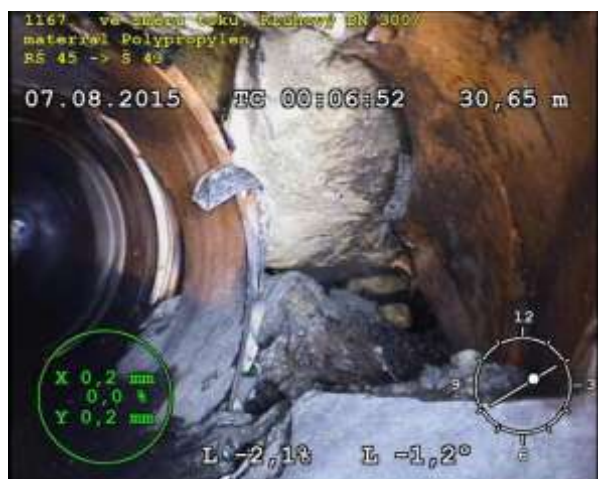
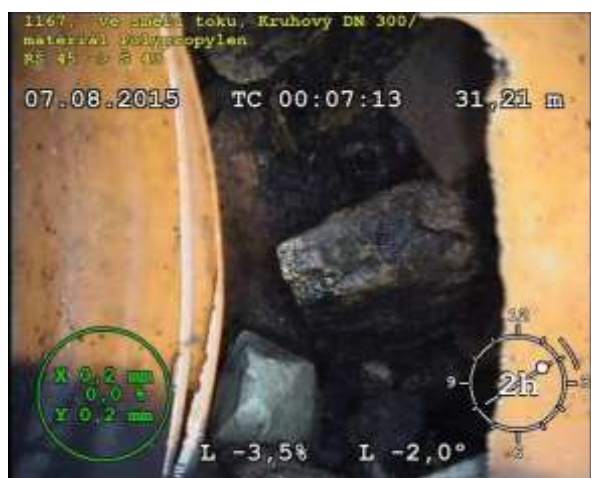
| <b>Číslo šachty</b> | <b>Vzdálenost</b> | <b>hloubka</b> |
|---|---|---|
| 45-43? | 30,08 a 31,21 | 110 cm |

**Úsek:** 45-43; staničení: 30,11-30,4m; počet KRV: 3ks
